**5636 KÁTYÚZÓ GÉP-KEZELŐ**  
**SZAKIRÁNYÚ GÉPSPECIFIKUS ISMERETEK – SZGI**

**Alkotó szerkesztő:**

Bogácsi Attila közgazdasági szakokleveles gépész-mérnök tanár

**2023.11.**

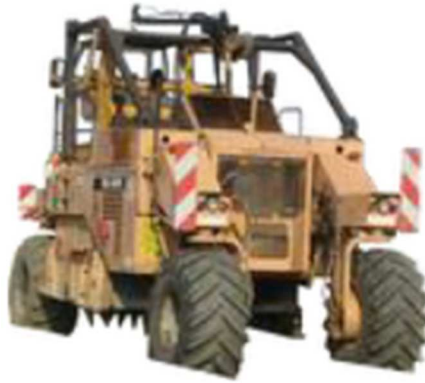
Talajstabilizáló gépek a kötőanyag vagy szemcsés anyagok terítésére, a talajjal való összekeverésére, a keverék egyenletes terítésére és tömörítésére valók.

*Talajstabilizáló gép*

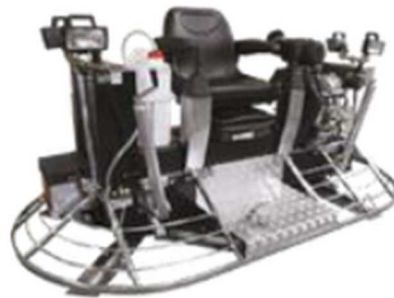
A betonbedolgozó géppel a formasínek között csaknem egyenletesen elterített betont finoman el lehet osztani, tömöríteni és simítani. Ez a munkagép is a járósínen halad, munkaszerszámai a hídszerűen kialakított gépkeretre vannak szerelve.

*Betonbedolgozó finischer*

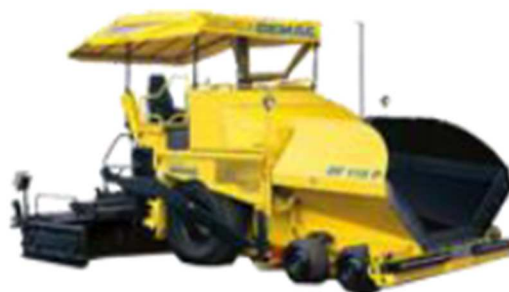
Az aszfalt terítőgép, más néven finisher (finiser) az útépítésben használt munkagép. Különböző rétegek, burkolatok ömlesztett anyagának nagy mennyiségű és meghatározott szélességű terítésére való. Nevéből fakadóan leginkább aszfalt, de sóder vagy homok terítésére is használják. Jó minőségű műutak építéséhez elengedhetetlen gép, hisz az utak – később megszilárduló – burkolatát gyakorlatilag ez a gép alkotja meg.

*Aszfaltbedolgozó finischer*

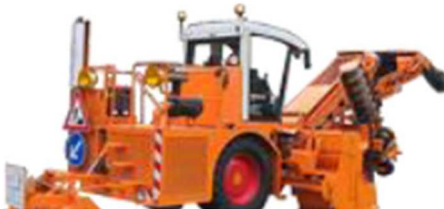
Használatukkal a megöregedett, megkopott, összetöredezett aszfalt felületek eltávolíthatóak. Alkalmasak még beton-felületek újraérdesítésére, gyalulására, szintbeli különbségek kiegyenlítésére. Kiválasztásuknál figyelembe kell venni az alapgép hidraulikus teljesítményét.

*Aszfaltburkolat maró*

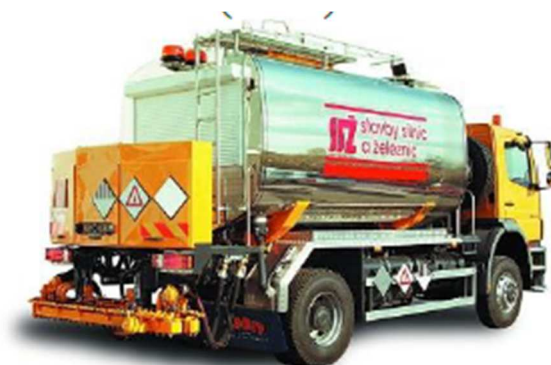
Hordozójárműre szerelhető emulziószóró berendezés minden szórási munkára útépitéseken és útjavításokon egyaránt használják. A moduláris tartály, az emulziószivattyú és a szórórámpa mindig a megfelelő hordozó járműhöz igazodik. Hajtása a jármű hidraulika rendszerén keresztül, vagy beépített Diesel motorral történhet.

*Hordozójárműre szerelt emulziószóró berendezés*

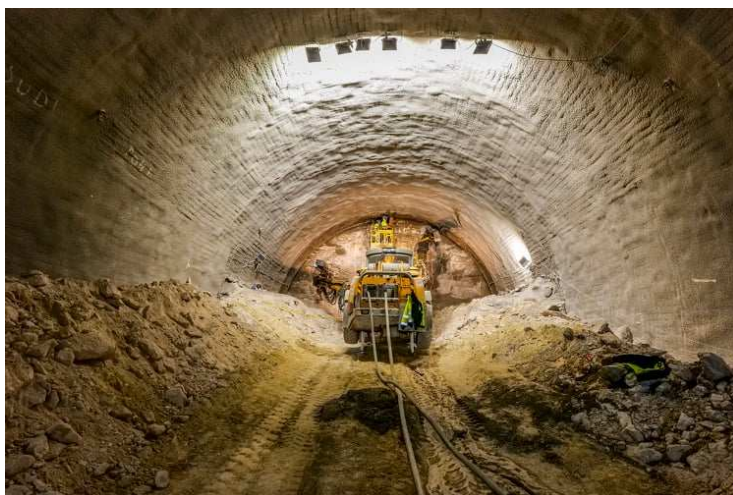
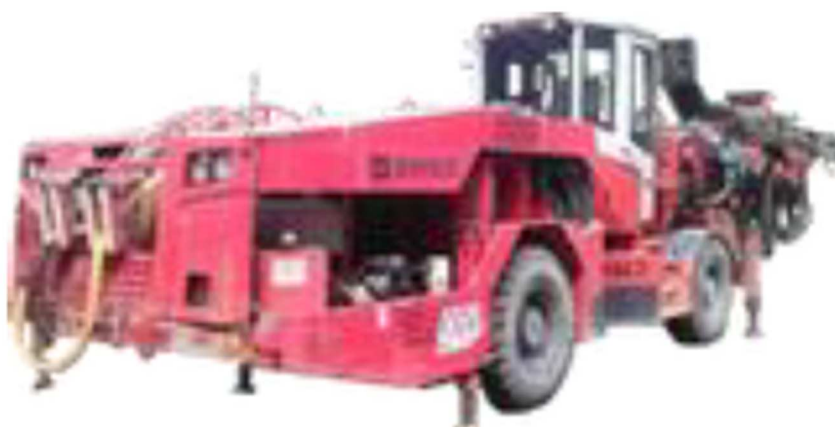
Az alagútépítés technológiáját tekintve konvencionális alagútfejtést végeznek. Ez azt jelenti, hogy a bányászati eljárással történő fejtési munkálatok után acélhálós és löttbetonos ideiglenes megtámasztással biztosítják az alagutat, ezt követően alakítják ki a végleges vasbeton szerkezetet egy zsalukocsis építési megoldással. Végül pedig a belső beépítéssel „felöltöztetik” az alagutat.

*Alagútépítő gép*

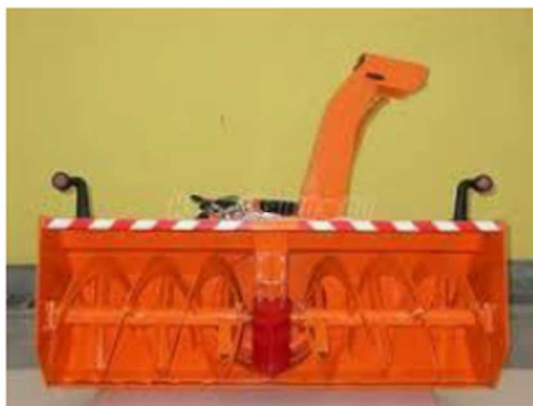
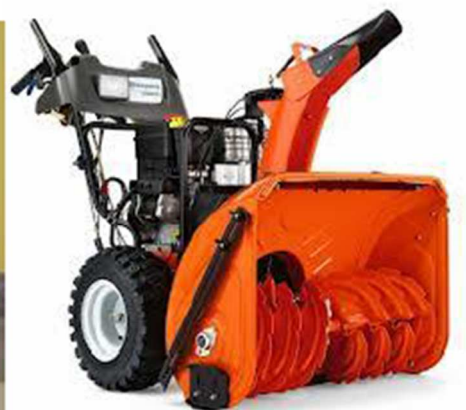
Hómaró: Rendkívüli téli időjárási viszonyok esetén alkalmazzák. A hómaró alkalmas 3 m széles és 1,5 m vastagságú hóréteg eltávolítására.

### *Hómaró gépek*

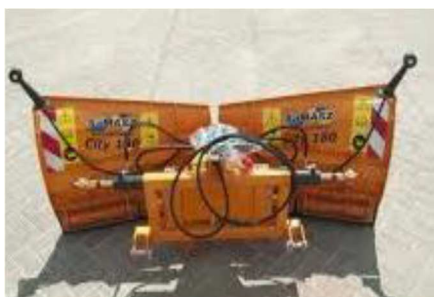
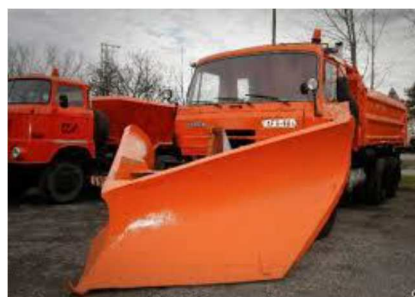
Hótoló gépek: Feladata a téli időjárási viszonyok között az úttesten lévő hó eltakarítása. Alkalmas 6 m széles és 40 cm vastagságú hóréteg eltávolítására.

### *Hótoló gépek*

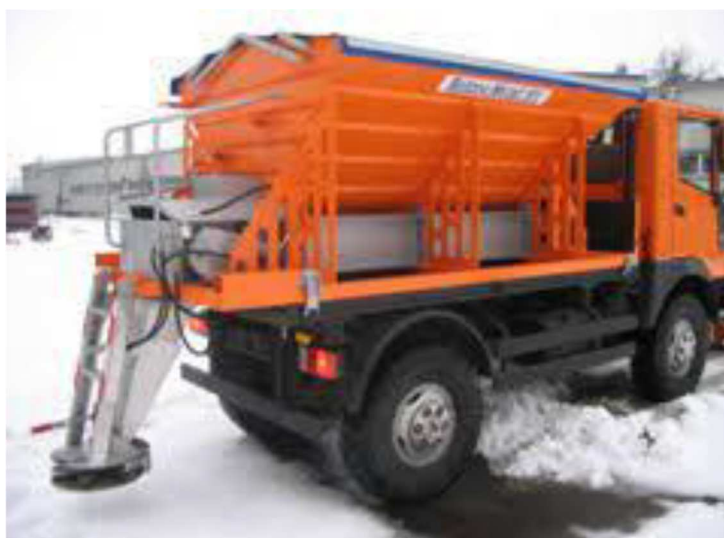
**Só- és homokszóró gép:** Feladata a téli időjárási viszonyok között az úttest só- és homok szórása.

### *Só- és homokszóró gép*

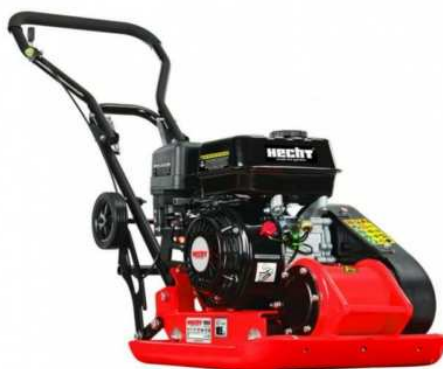
***Lapvibrátor:*** Feladata tömör sima felület előállítása.

***Lapvibrátor***

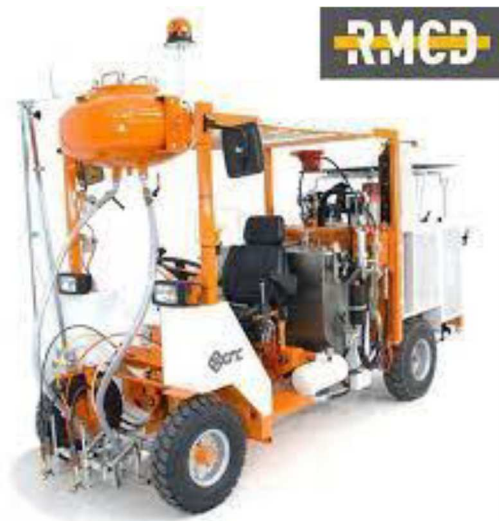
***Önjáró útburkolati jelfestő:*** Feladata útburkolat festése.

***Önjáró útburkolati jelfestő***

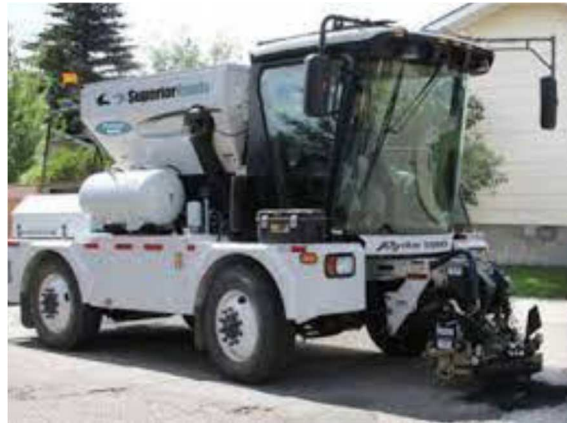
***Kátyúzó gép:*** Feladata a kátyúk javítása.

*Kátyúzó gép*

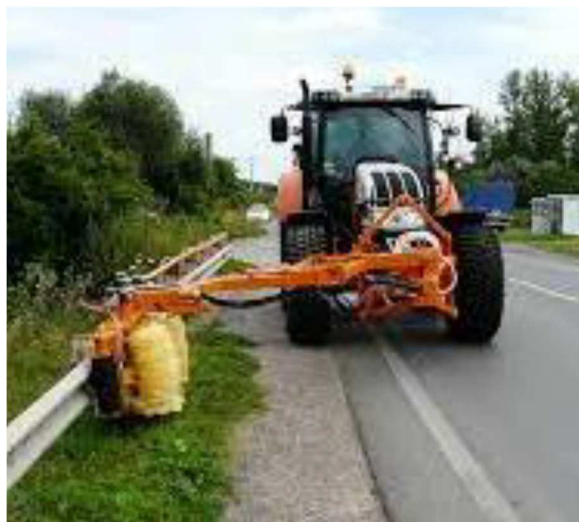
***Szalagkorlát-, oszlop-, táblamosó gép:*** Feladata szalagkorlátok, oszlopok és táblák tisztítása.

*Szalagkorlát-, oszlop-, táblamosó gép*

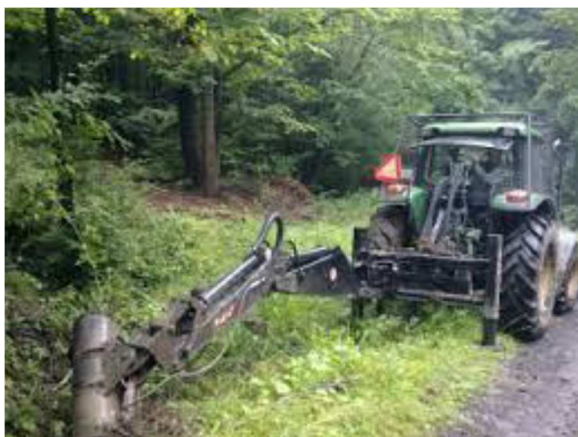
***Ároktisztító-maró munkagép:*** Feladata árkok tisztítása.

*Ároktisztító-maró munkagép*

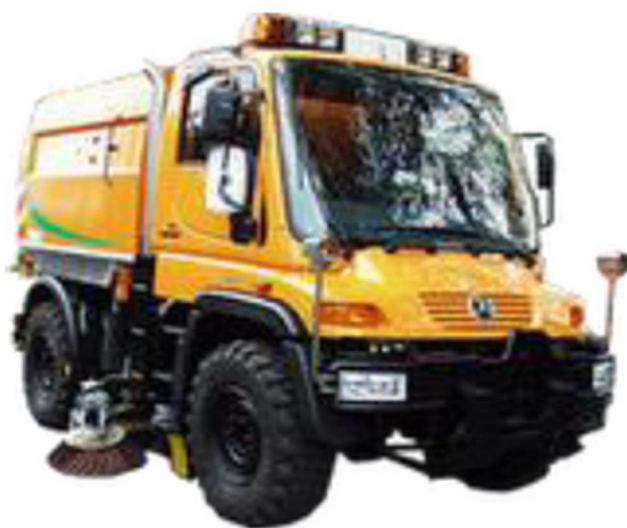
***Önjáró seprőgép:*** Feladata utak tisztítása.

*Önjáró seprőgép*

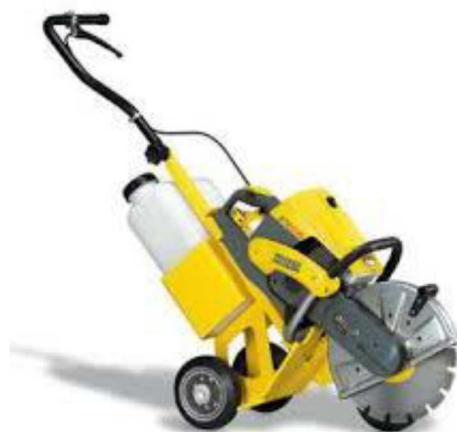
***Aszfalt- és betonburkolat bontó és vágó gép:*** Feladata utak bontása, vágása.

*Aszfalt- és betonburkolat bontó és vágó gép*

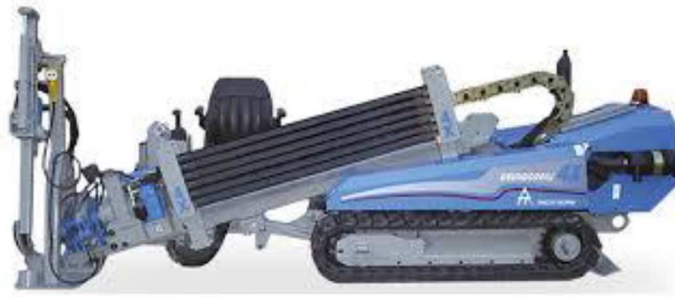
**Útkorona átfúró berendezés:** Feladata útkorona átfúrása.

*Útkorona átfúró berendezés*

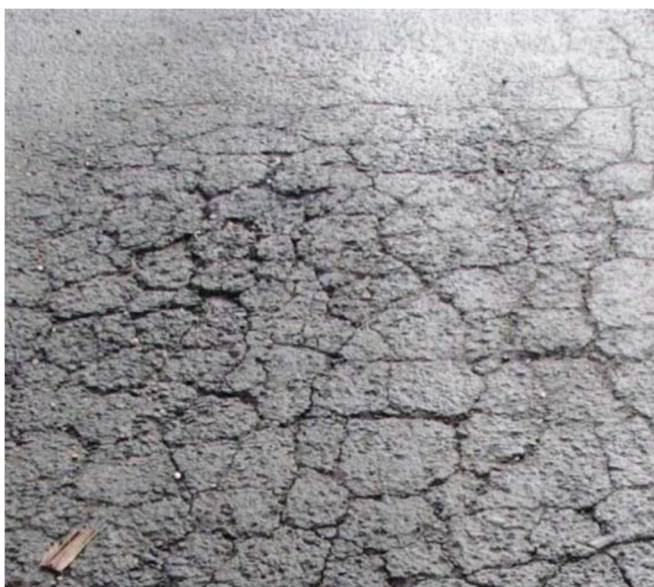
Általában az útalap teherbírási elégtelensége következtében alakul ki a pályaszerkezet süllyedése következtében

*Mozaikos repedés*

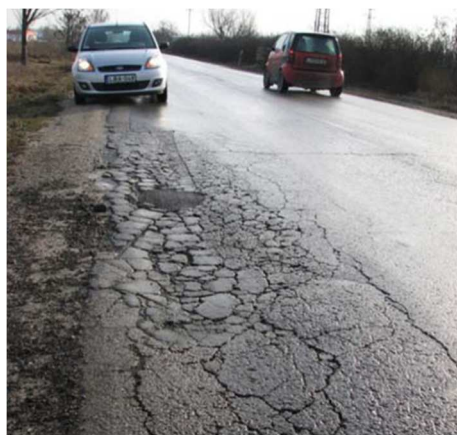
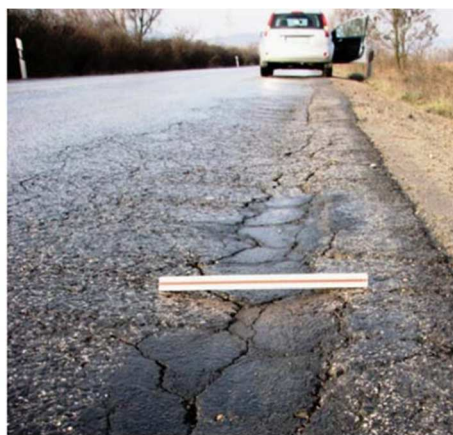
Szabálytalan alakú és változó sűrűségű egyedi repedések, melyek a pályaszerkezet teljes rétegsorán keresztül jelentkeznek.

*Szabálytalan repedésrendszer megsüllyedt pályaszerkezeten*

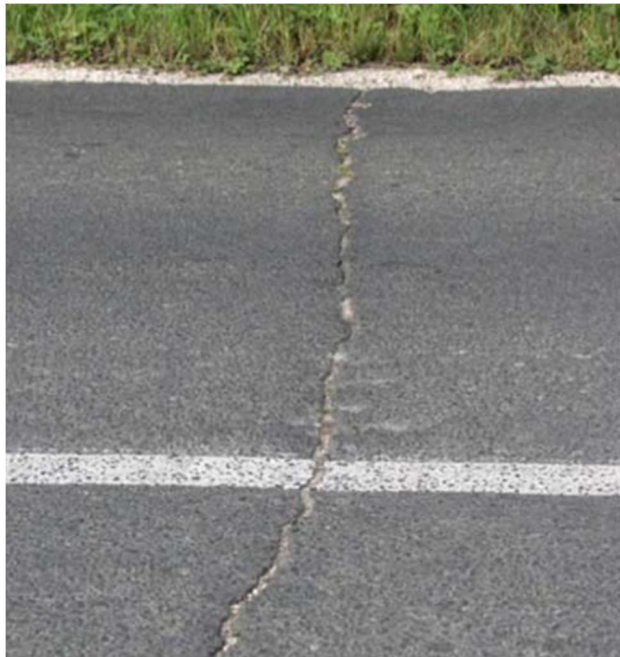
A rugalmas pályaszerkezetben fellépő dilatációs feszültségek miatt keletkezik, általában jól felismerhető, de ritka lokális hiba.

*Keresztirányú repedés*

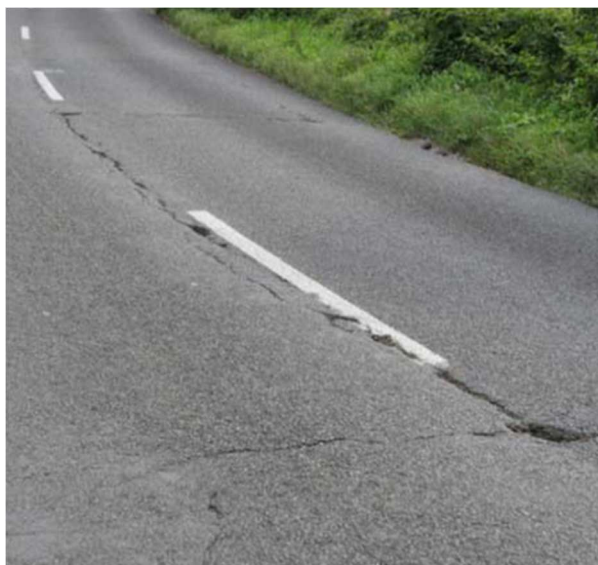
A kopóréteg aszfaltozási sávjainak kialakításakor technológiai eredetű hiba, amely általában a forgalmi sávok érintkezésénél keletkező hosszirányú repedések formájában jelentkezik. Oka a rétegrendszer nem megfelelő átfedése és/vagy a rétegcsatlakozások (slusszok) kiöntésének hiánya vagy elégtelensége. Burkolatjavítások befejező fázisainál is gyakran elmarad a régi burkolathoz csatlakozó vonalak kiöntése, és a víz beszivárgása a későbbi bomlásokat megindítja.

*Összedolgozási hiba*

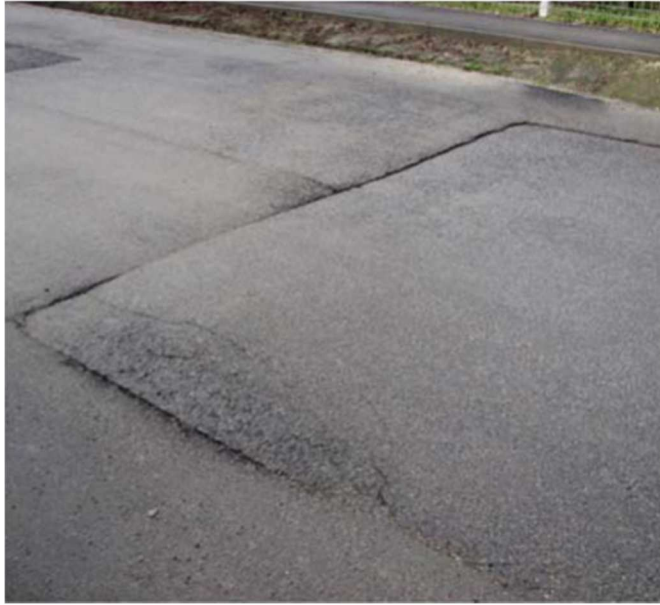
*Burkolatjavítás összedolgozási hibája*

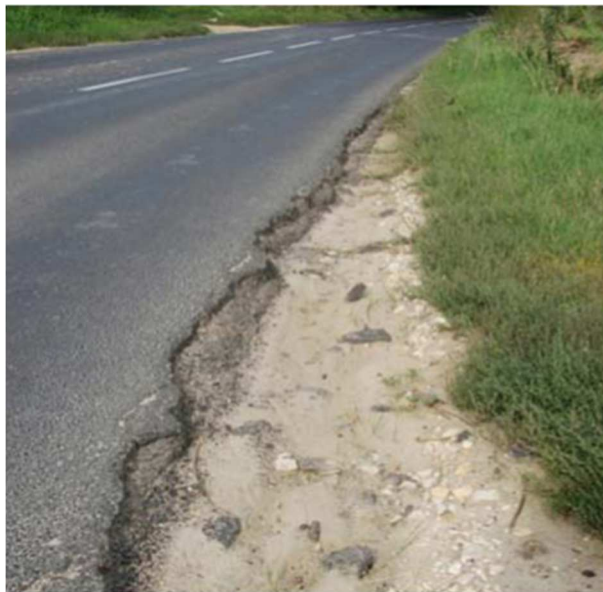
A padka kijáródása, kimosódása esetén a gépjármű terhelés súlya alatt megtámasztás hiányában a kopóréteg burkolatszéle helyenként leválik.

*A burkolat szélének letörése*

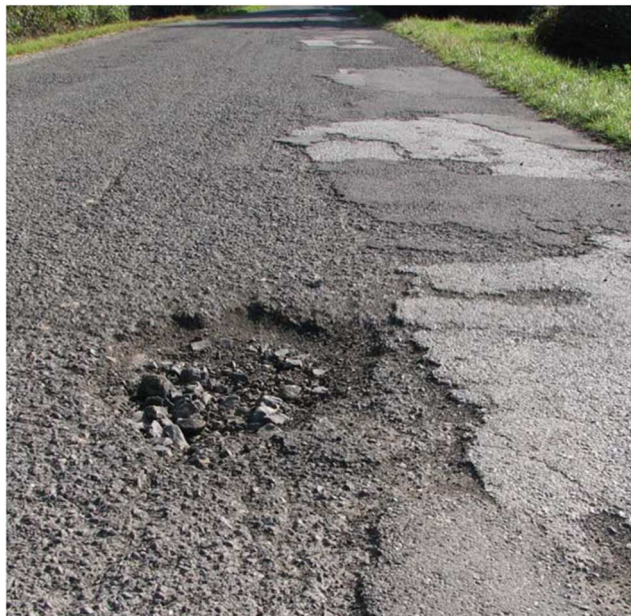
Elsősorban az előregedett aszfalt kopóréteg időjárási viszonyok miatt bekövetkezett nagy felületű hibája. A megbontott felületen könnyen alakulhatnak ki lokálisan kátyúk.

### ***Hámlás***

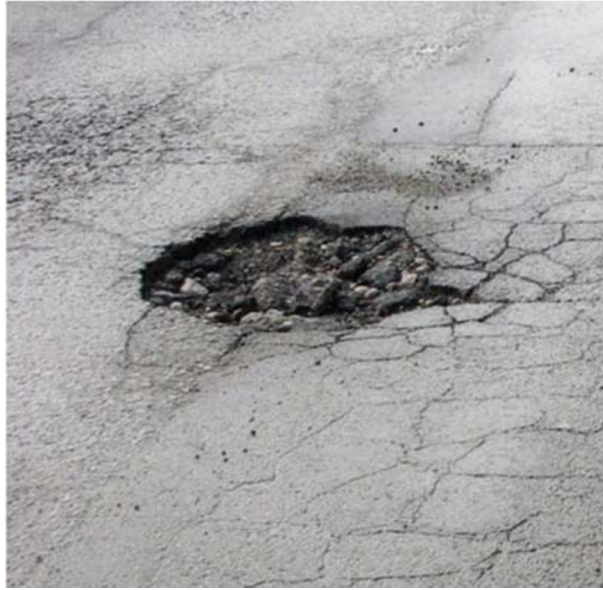
A leggyakoribb burkolathiba, amely elsősorban a csapadékvizet téli fagyása és olvadása miatt széttöredezi a kopóréteget. A forgalom kijárja a törmeléket, és a kátyú a mélyebb pályaszerkezeti rétegekben is kialakul. Gyors kialakulása miatt a nagysága és mélysége miatt igen balesetveszélyes lehet.

*Mély kátyú képződés a kötőréteg megbomlásával*

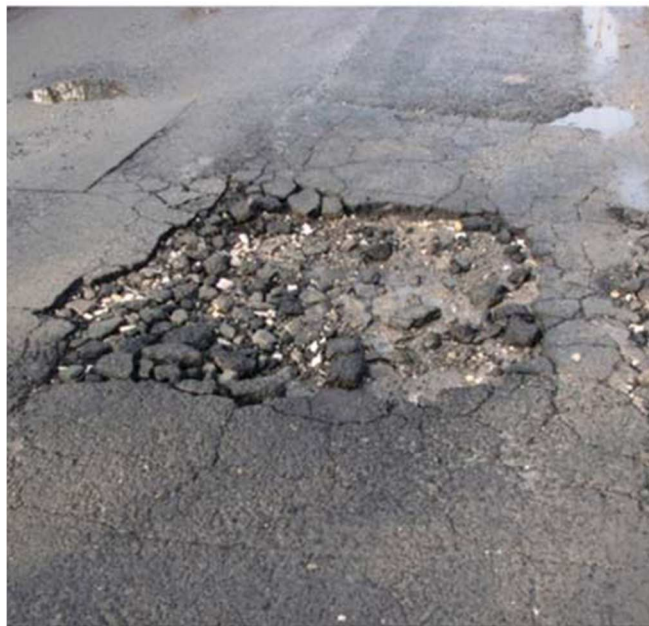
*Sekély kátyú képződés makadám alapú aszfaltburkolaton*

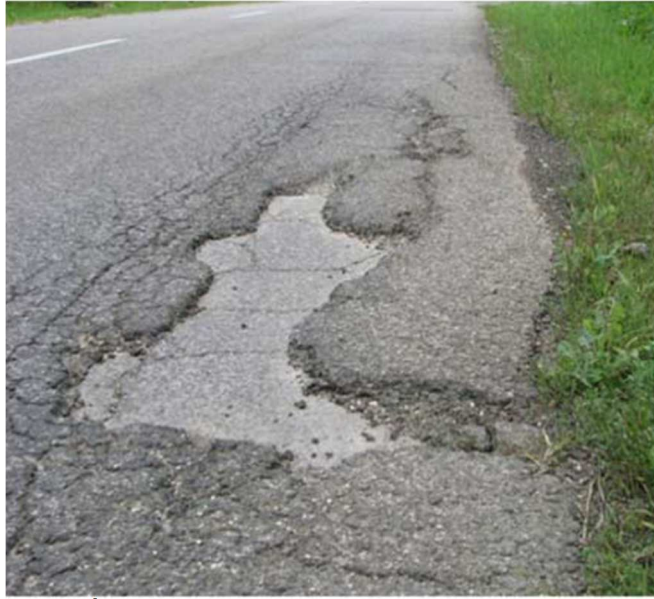
A bomlások egy speciális fajtája, amikor a felső aszfaltréteg az alatta lévő burkolatról kis felületeken leválik. Ennek oka mindig az alápermetezés elmaradása, vagy a nem kellően tiszta felület. A kopó és kötőréteg nem megfelelő tapadása miatt a két réteg elválik egymástól és a lokális felületrészekben a kopóréteg elválik.

*Új kopóréteg elválása a régi burkolattól*

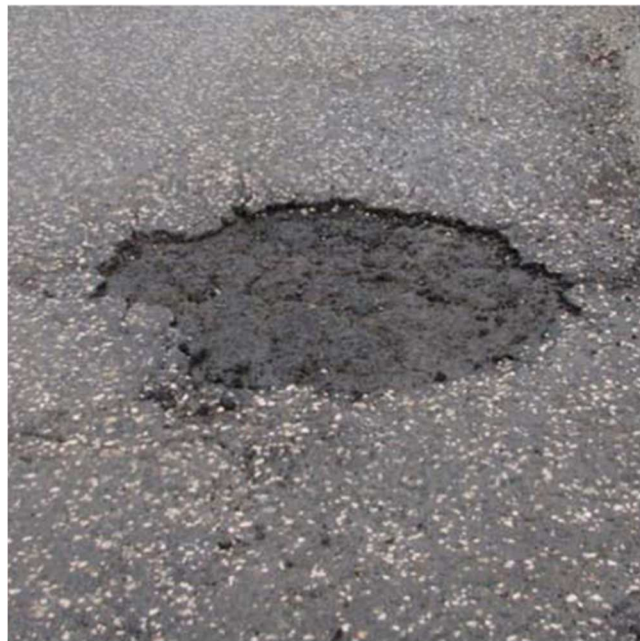
*Kopó- és kötőréteg leválása*

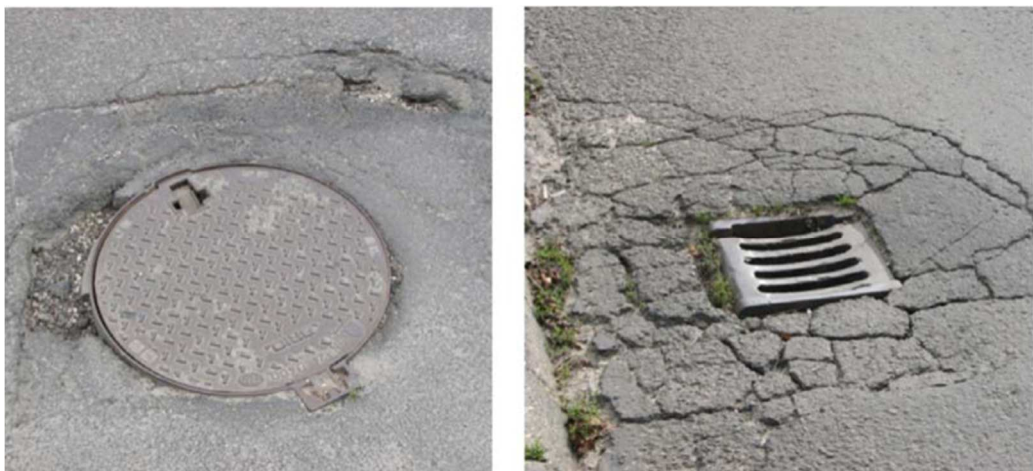
Burkolatba illesztett szerelvények (aknafedlapok, víznyelők, dilatációk, stb.) anyagának tapadási különbözőségéből eredő, vagy a szerelvények mozgása miatt nyitott repedések mentén indul meg a bomlás, kitöredezés, kátyúképződés.

*Közmű szerelvények csatlakozási hibái az aszfaltburkolaton*

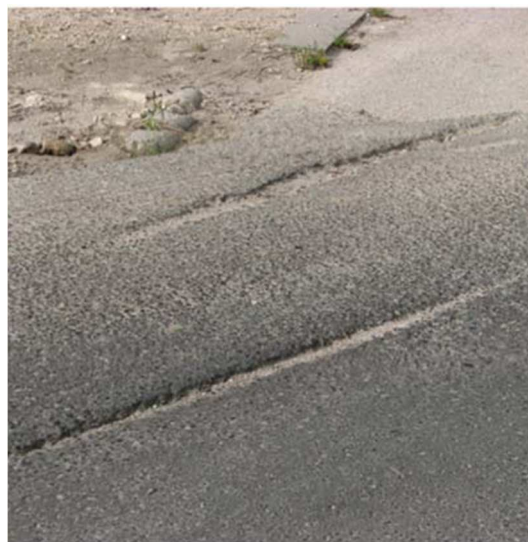
*Kopóréteg mechanikai sérülése*

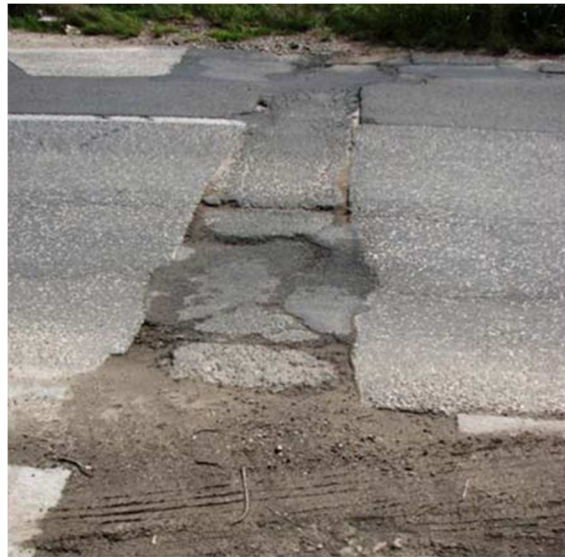
*Szakszerűtlen helyreállítás közműépítés után*

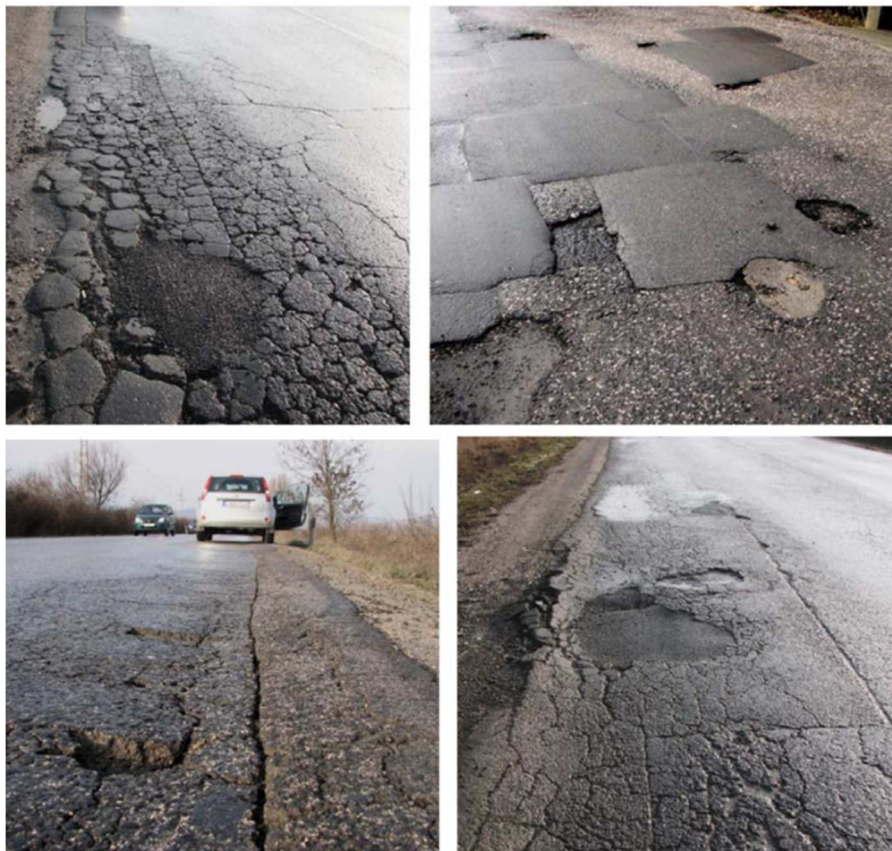
Nem megfelelő nagyságú terület, anyag, technológia, időjárási körülmények a javítás során újabb hibákat generál.

*A szakszerűtlen javítás újabb burkolathibákat okozhat*

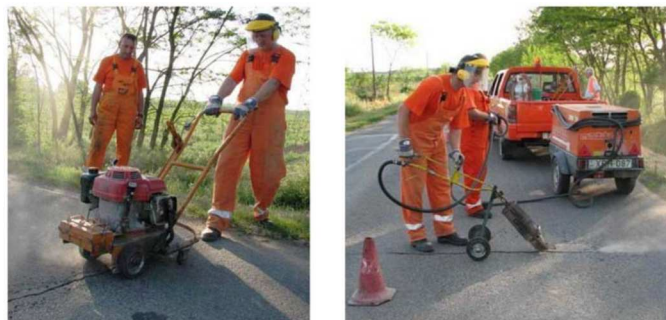
A korszerű hézagjavítási technológia gyémánttárcsás marógéppel végzi el a repedés kitisztítását, és kiönthető méretre való bővítését.

*Repedés felbővítése gépi marással és kitisztítása*

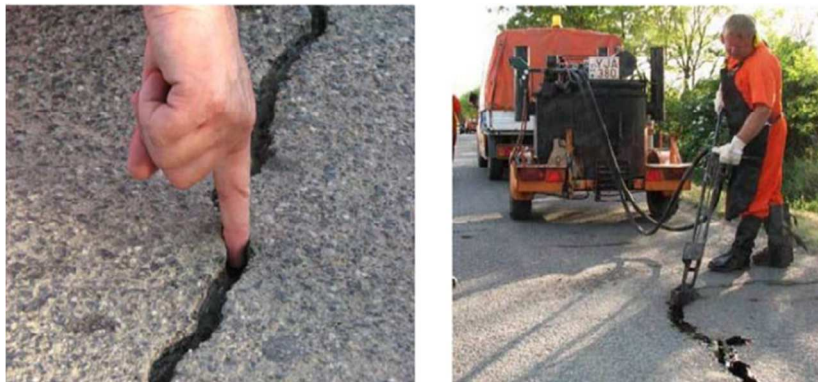
Hézagok, repedések **kiöntése** gépi módszerrel, célszerszámmal történik. A melegen önthető hézagkitöltő anyagát a dilatációs mozgás nagysága szerint kell megválasztani az útügyi műszaki előírás szerinti. A hézagkiöntéshez szükséges modifikált bitument egy speciális, állítható hőmérsékletű automatikával ellátott gépben olvasztják fel.

A tartályból az anyagot szivattyú továbbítja a kiöntő puskába, majd kiöntőpapucs segítségével kerül a kiöntőanyag a hézagokba.

*Kitisztított repedés és kiöntése fugamasszával*

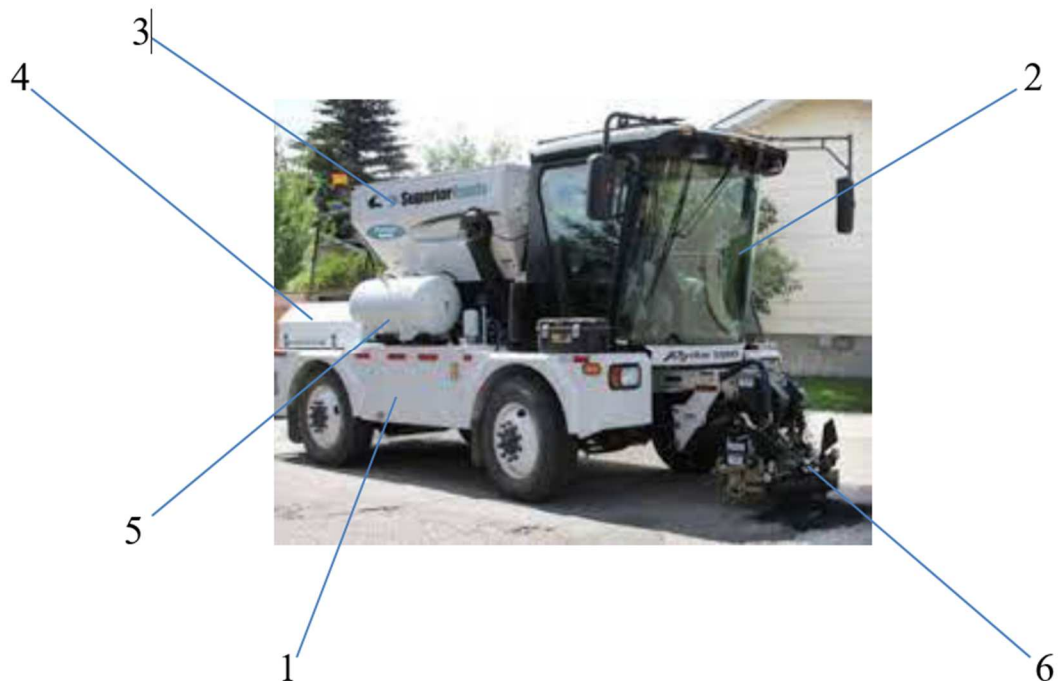
*Kátyúzó gép*

1 Alváz - a négy kerékkel a fékkel, az operátor kabin előtti munkafellyel.

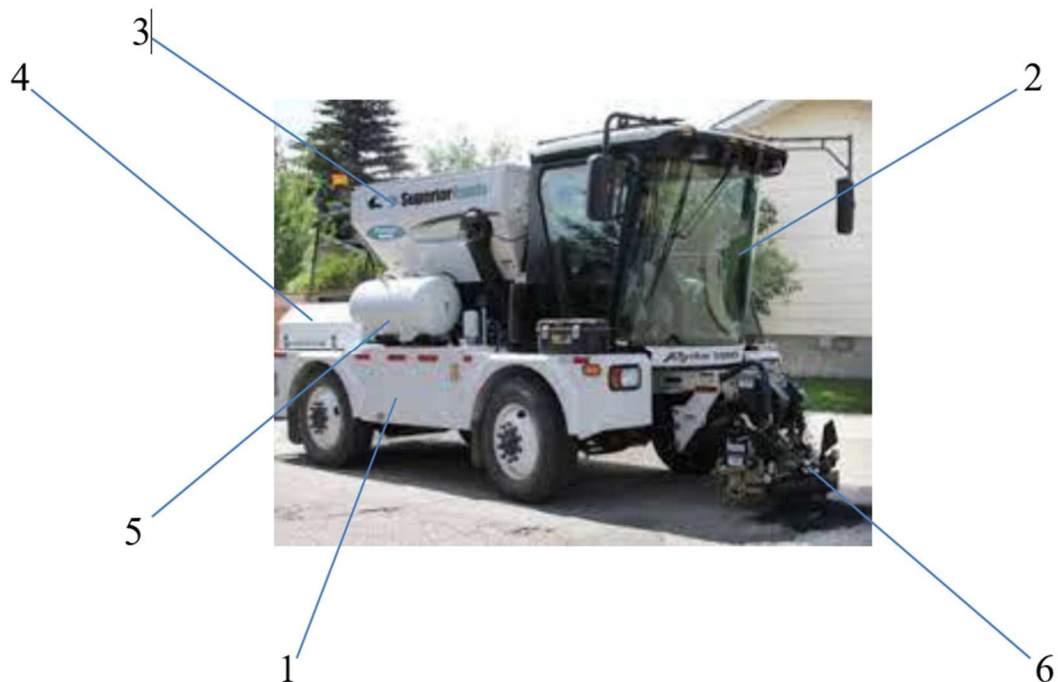
*Kátyúzó gép*

1 Alváz - a négy kerékkel a fékkel, az operátor kabin előtti munkafellyel.
